Identifikasi Kerusakan Dinding Penahan Tanah Sungai Siak (Studi Kasus Kecamatan Tualang Kabupaten Siak)

Fitridawati Soehardi^{1*}, Marta Dinata²

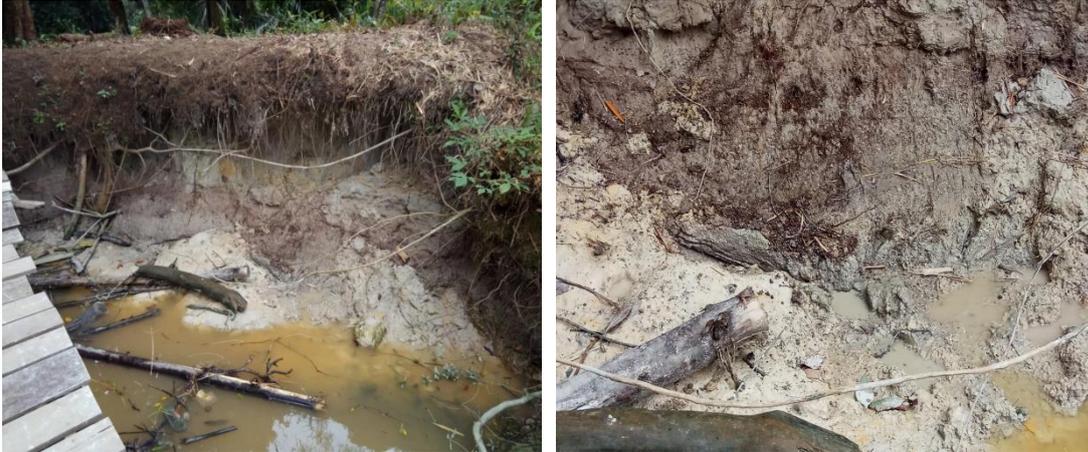
Berdasarkan pengamatan dilapangan diketahui bahwa bantaran sungai siak mengalami

pengikisan tanah pada tebing –tebing sungai

seperti yang dapat dilihat pada gambar 2.

Gambar 2. Proses erosi Tebing Sungai Siak

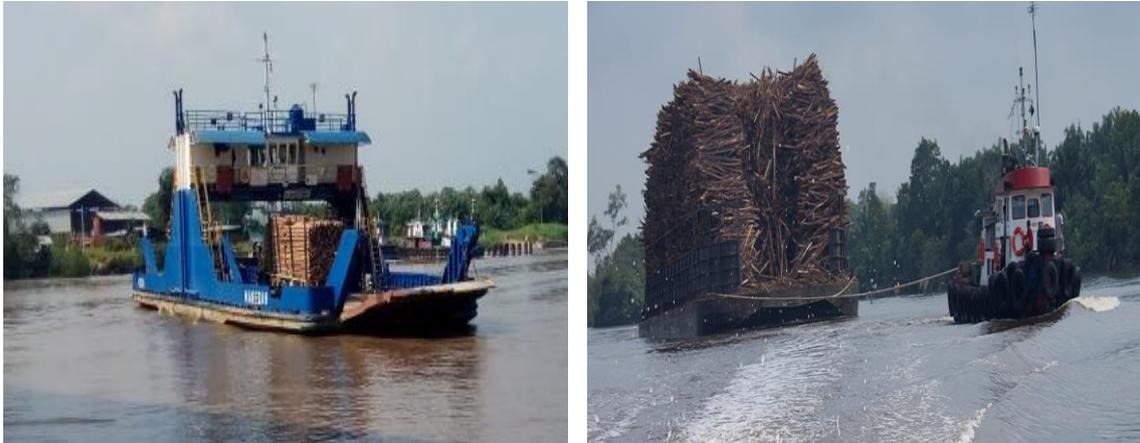
Salah satu faktor yang mempengaruhi terjadinya erosi pada bantaran sungai siak adalah kuat arus dan gelombang akibat aktifitas transportasi masyarakat seperti terlihat pada

gambar 3. Sehingga memperparah tingkat erosi dan pengikisan tanah pada tebing –tebing di sepanjang bantaran sungai siak keamatan Tualang Kabupaten Siak.

Gambar 3. Aktifitas Transportasi Air

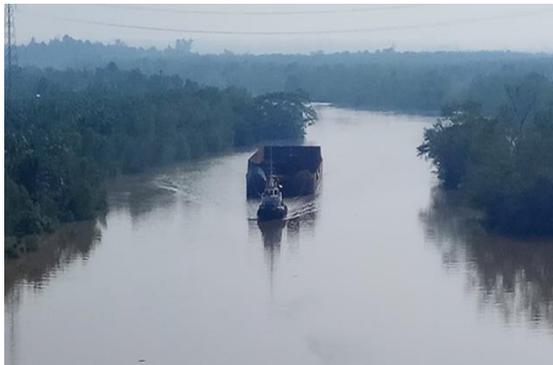
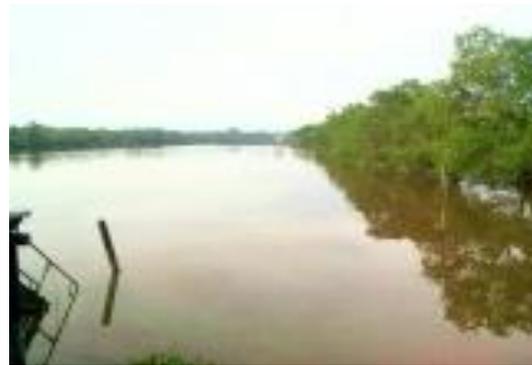
Pelebaran sungai dapat disebabkan oleh terjadinya alih fungsi lahan di sekitar bantaran sungai dari hutan bakau/Mangrove menjadi kebun sawit milik penduduk. Keberadaan Kebunsawit ini menyebabkan daya ikat tanah/lahan di sekitar bantaran sungai menjadi menurun sehingga proses erosi dapat terjadi dengan mudah. Erosi sungai dapat terjadi akibat ketidak stabilan suplay dan kehilangan sedimen sepanjang aliran sungai.

Sungai Siak telah mengalami kerusakan yang ditandai dengan semakin melebarnya badan sungai. Pada 20 tahun yang lalu tidak lebih dari 100 m, sekarang sudah mencapai 150 m. Lahan di bantaran sungai termasuk vegetasi di atasnya hilang tergerus gelombang yang disebabkan lalu lintas kapal bertonase tinggi. Kerusakan bantaran sungai juga disebabkan hilangnya *green belt* di pinggiran sungai yang disebabkan hempasan gelombang juga keracunan oleh bahan – bahan pencemar. Laju erosi tebing Sungai Siak sekitar 2 cm per hari seperti dapat dilihat pada gambar 4.

Gambar 4. Pelebaran Sungai Siak

Berdasarkan Kondisi tersebut pada beberapa lokasi bantaran sungai siak Kecamatan Tualang Kabupaten Siak, perlu dilakukan Penanaman Vegetasi tanaman Perlindungan Bantaran Sungai sebagai upaya mencegah bertambahnya proses erosi di sekitar bantaran sungai, selain itu pelindung buatan juga diperlukan untuk menahan laju erosi di lokasi tersebut.

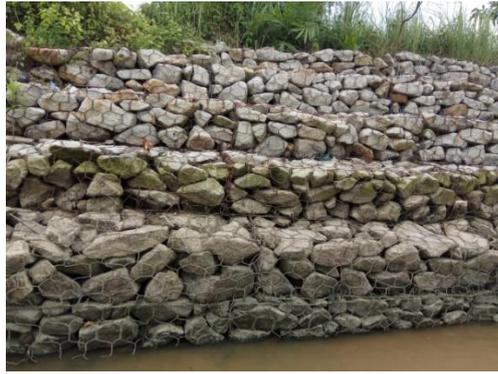
Hasil pengamatan di lapangan dari beberapa bangunan dinding penahan tanah yang ada di sepanjang bantaran sungai Siak Kecamatan Tualang Kabupaten Siak mengalami kerusakan dan penurunan fungsi layanan. Hal ini dapat dilihat pada gambar 5 dan gambar 6 terdapat permasalahan pada dinding penahan tanah tipe Bronjong .

Gambar 5. Kondisi Awal Bangunan Brojong

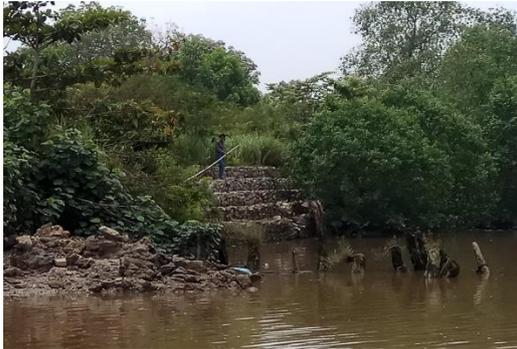
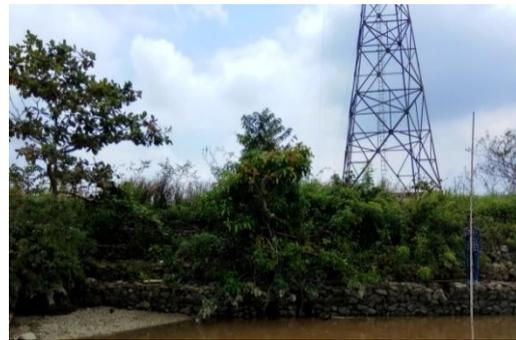
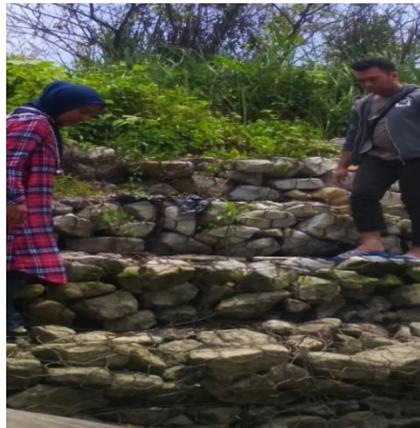
Gambar 6. Kerusakan pada Bangunan Brojong

Berdasar kondisi di lapangan banyak ditemukan kawat pembungkus bangunan brojong yang patah dan lepas akibat kawat besi mengalami korosi sehingga berkarat dan akhirnya patah, hal ini disebabkan kondisi brojong yang terendam air sungai dan mengalami pasang surut. Pada beberapa lokasi brojong banyak ditumbuhi vegetasi tanaman bakau sehingga dapat merusak susunan pada Brojong tersebut. Kerusakan juga terjadi pada

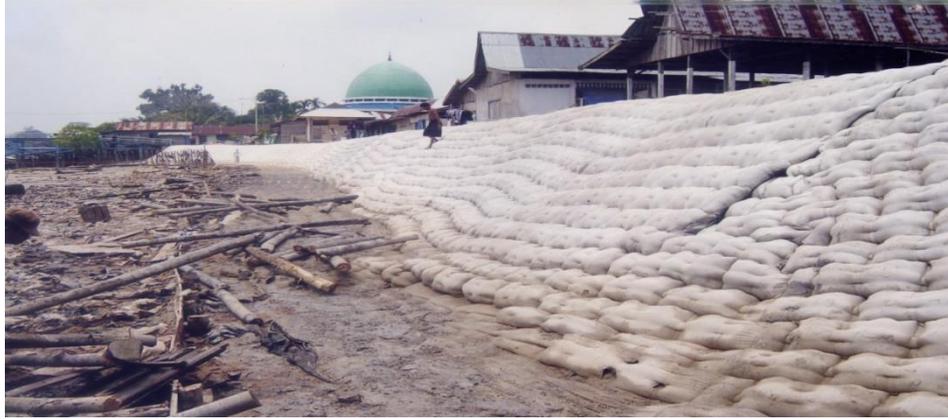
Gambar 7. Kondisi Awal Concrete Reverment Matress (CRM)

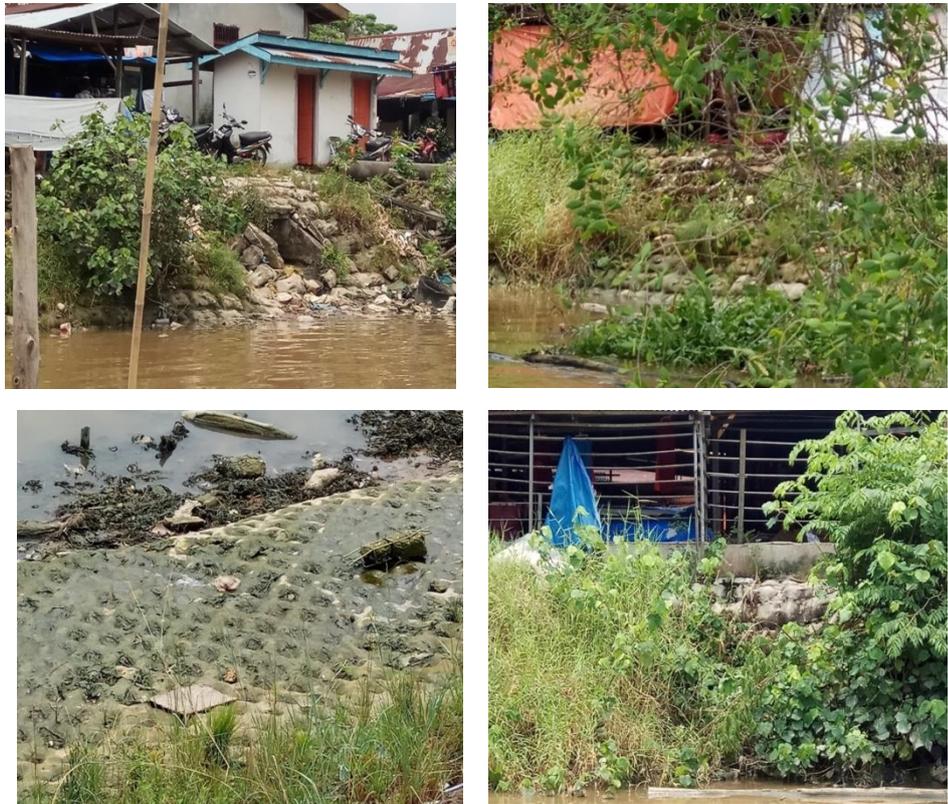
Gambar 8. Kerusakan yang Terjadi Pada Concrete Reverment Matress (CRM)

Berdasarkan kondisi dilapangan banyak ditemukan Concrete Reverment Matress (CRM) mengalami pengelupasan lapisan geotekstil dan pengeroposan pada sisi dalam bangunan Concrete Reverment Matress (CRM), serta banyaknya tumbuhan baik lumut maupun vegetasi tumbuhan lain sehingga mempercepat terjadinya kerusakan. hal ini disebabkan kondisi

Concrete Reverment Matress (CRM) yang terendam air sungai dan mengalami pasang surut serta kualitas air yang banyak mengandung minyak lemak dengan kandungan sulfat, klorida dan phosfat yang tinggi sehingga mempercepat perkembangan biakan vegetasi tanaman bakau seperti Lythraceae dan Combretaceae sehingga dapat merusak dinding penahan tanah tipe

Concrete Reverment Matress (CRM) tersebut.
