## Asesmen Kerentanan Seismik Struktur Gedung Eksisting Berdasarkan FEMA P-154 dan ASCE/SEI 41-17

Objek penelitian merupakan struktur gedung bertingkat dengan fungsi sebagai bangunan sekolah berlokasi di Kota Surakarta, Provinsi Jawa Tengah.

TAMPAK DEPAN (GEDUNG C)  
SMP N 6 SURAKARTA

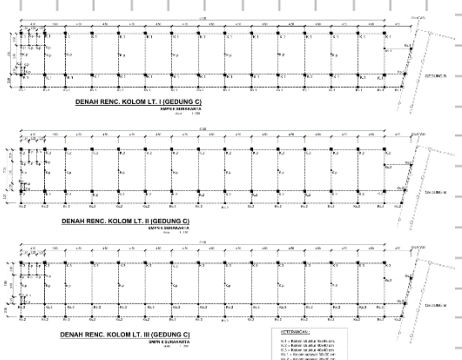
**Irregularities:** ☐ Vertical (type/severity) ☒ Plan (type) Balok tidak sejajar dengan kolom

Plan Irregularities : Sesuai dengan FEMA P-154 (2015) pada bangunan SMP N 6 Surakarta terdapat plan irregularities yaitu posisi balok tidak sejajar dengan titik tengah kolom

**FINAL LEVEL 1 SCORE, S<sub>L1</sub> ≥ S<sub>min</sub>:** SL 1 = 1,7 - 0,7 + 1,9 - 0,2 = 2,7

☒ Yes, score less than cut-off

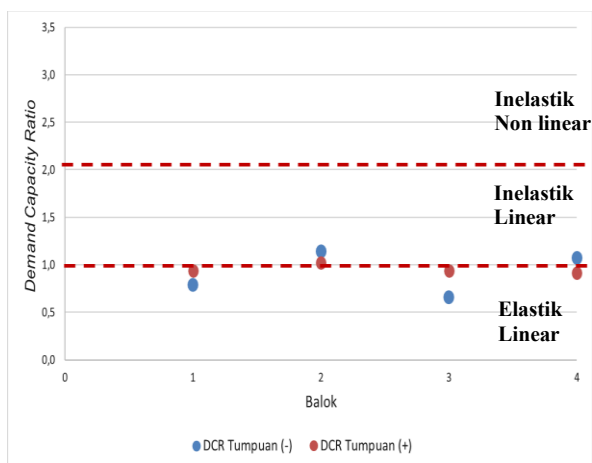
**Gambar 9. Grafik DCR momen balok akibat gempa statik ekuivalen**

Hasil analisis DCR balok menunjukkan bahwa sebagian besar struktur masih berada dalam kondisi elastik linear (EL). Terdapat beberapa balok tipe B3 yang nilai DCRnya sudah sedikit melebihi angka 1 sehingga diproyeksikan sudah berada dalam kondisi inelastik linear (IL). Sebaran kondisi balok akibat beban gempa statik dapat dilihat pada Gambar 12.

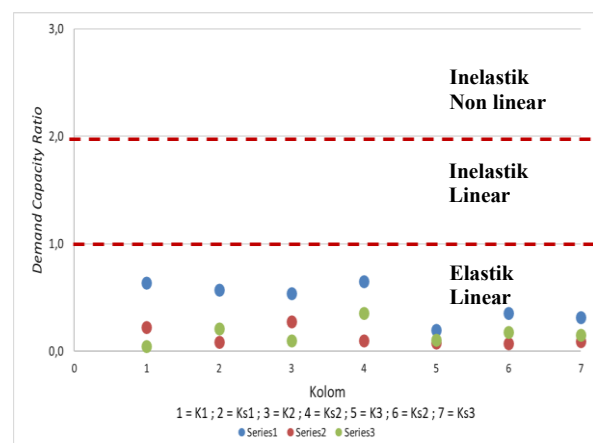
**Gambar 11. Grafik DCR kolom akibat gempa statik ekuivalen**

Seluruh kolom tampak masih berada dalam kondisi

elastik linear (EL) dengan nilai DCR kurang dari 1.  
 Sebaran kondisi struktur kolom dapat dilihat pada

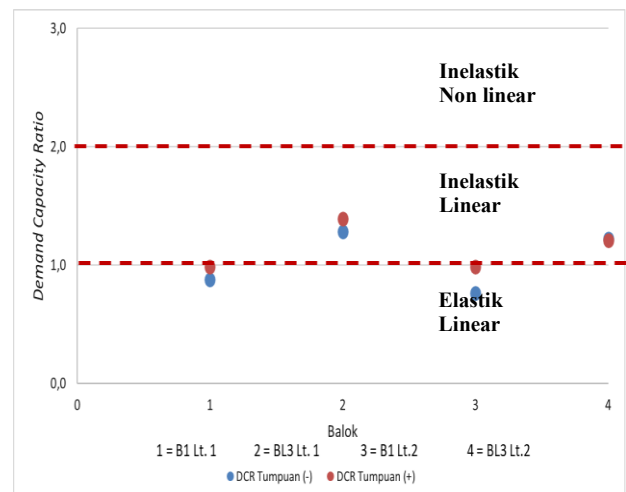
**Gambar 15. Grafik DCR balok akibat momen dinamik**

Simulasi beban gempa dinamik respons spektrum secara umum mengakibatkan seluruh balok mengalami peningkatan nilai DCR. Meskipun begitu seluruh balok tipe B1 masih berada dalam keadaan elastik linear (EL). Semakin banyak jumlah balok tipe B3 yang sudah berada dalam kondisi inelastik linear (IL). Namun belum ada struktur balok yang sudah mencapai inelastik nonlinear (IL). Sebaran kondisi balok akibat beban

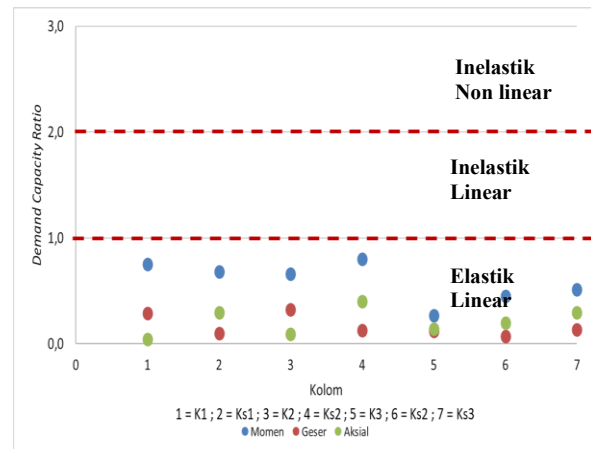
**Gambar 17. Grafik DCR kolom dinamik**

Selaras dengan kondisi struktur balok, hampir semua kolom juga mengalami peningkatan nilai DCR. Namun, peningkatan tersebut belum menyebabkan nilai DCR kolom melampaui angka 1. Semua kolom masih berada dalam kategori elastik linear (EL). Sebaran kondisi struktur kolom ditunjukkan oleh Gambar 20
